ANÁLISE DIRETA DE ACIDENTES DE TRÂNSITO COM MOTOCICLETA NAS PRINCIPAIS VIAS DA CIDADE DO SALVADOR - BA.

¹SANTOS, Paulo César

(*) Graduado em Gest o de Tr nsito e Transporte pela UFBA, P s-Graduando no curso de Gest o de Tr nsito, no Centro Universit rio Jorge Amado, de Salvador. E-mail: cesar21ctb@yahoo.com.br. Artigo produzido para conclus o de curso. Abril de 2019.

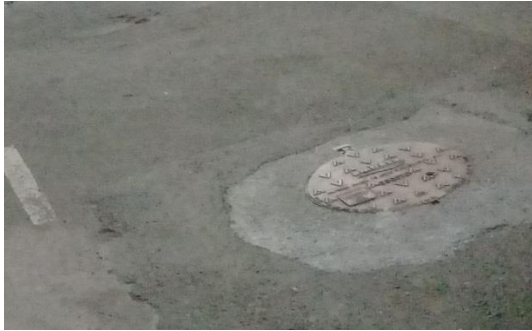
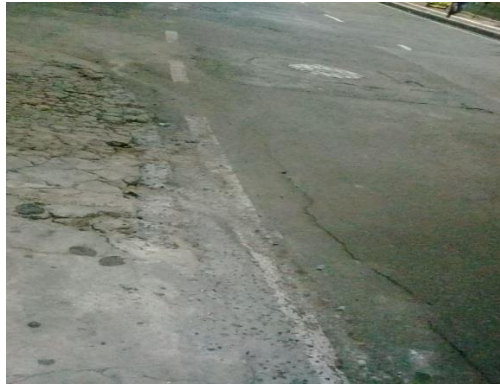
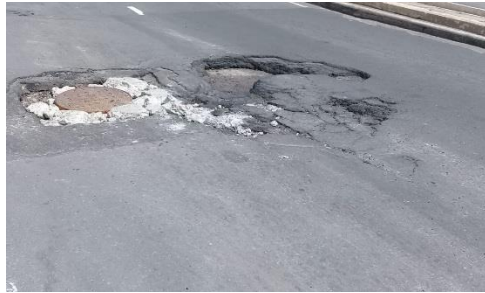
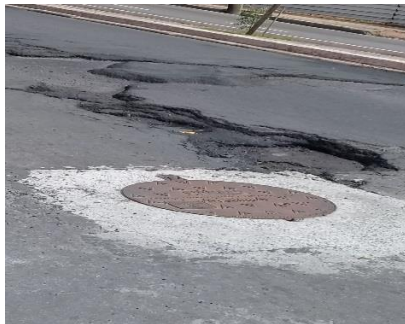
da guia da calçada a mais de trinta centímetro ou um metro como mostra o anexo as fotos do nº1 ao nº11 e nº3 e 4, pavimento desnivelado apresentando ondulações, buracos e cratera como a de maior proporção localizada na Avenida Afrânio Peixoto, bairro de Escada enfrente ao hospital de hemodiálise sentido Paripe, além de areia de obra em andamento e deixada pós chuvas, próximo aos meios fios principalmente em curva com aclive e ou declive, pista oleosa, ausência ou sinalização apagada.

Figura-1 Avenida Afrânio Peixoto, bairro Escada em frente ao hospital de hemodiálise sentido Paripe.

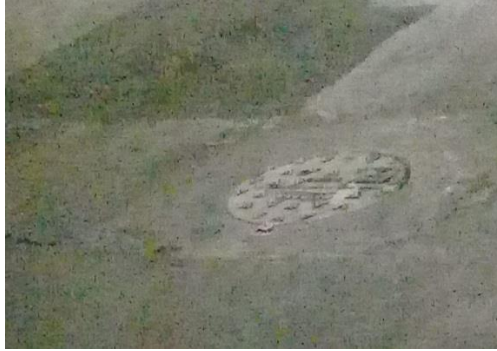
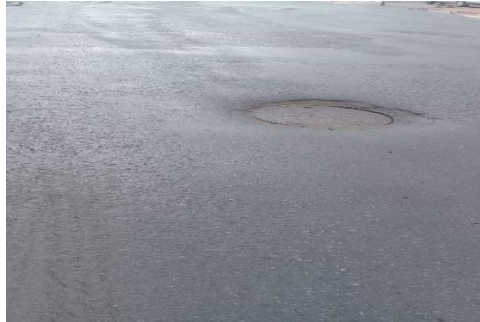
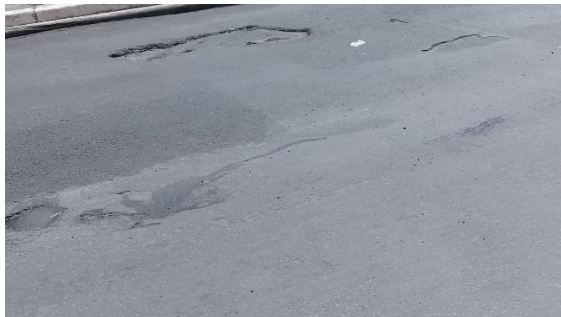
Figura-3 Avenida Afrânio Peixoto, bairro Itacaranga em frente ao Posto BR sentido Paripe.
